**CUADERNOS TÉCNICOS  
DE PATRIMONIO 11**

**ARQUEOLOGÍA EN EL  
CAMPUS DE CARTUJA  
DE LA UNIVERSIDAD  
DE GRANADA**

### ARQUEOLOGÍA EN EL CAMPUS DE CARTUJA DE LA UNIVERSIDAD DE GRANADA

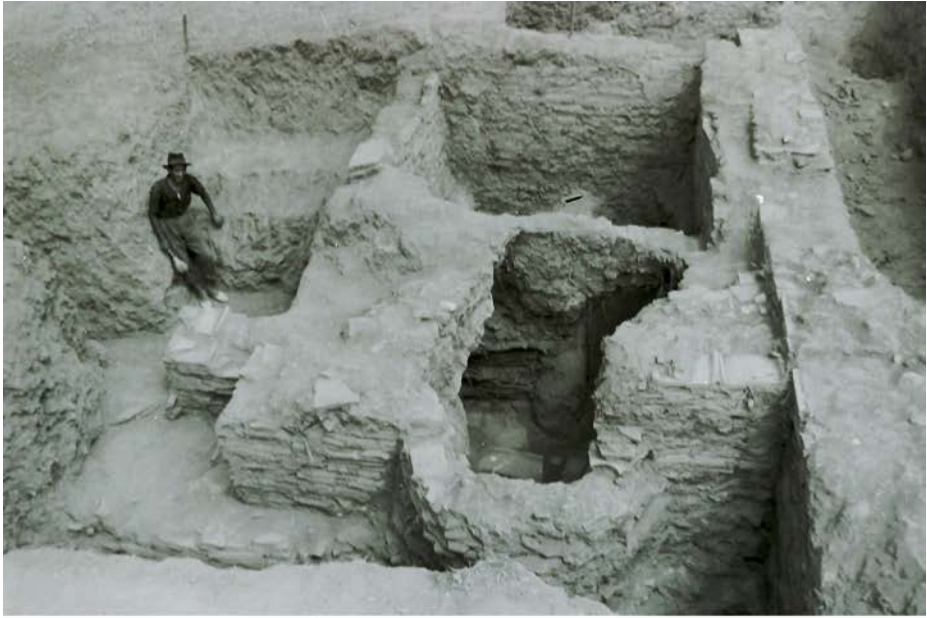
Fig. 1. Campaña de excavaciones de 1964. Arriba: Horno 1 (Sotomayor 1966b, lámina XXXVIII.2). Abajo: plano de la excavación al terminar la intervención (Sotomayor 1966b, fig. 3).

Confirmada la presencia de estructuras arqueológicas, y una vez obtenidos los permisos y los fondos necesarios, entre los días 31 de agosto y 12 de septiembre de 1964, se desarrolló la primera campaña de excavaciones en el alfar romano de Cartuja. Como resultado de estas dos semanas de trabajo se pudo confirmar la existencia de un horno cerámico de planta cuadrangular (definido en campañas sucesivas como Horno 1) y una canalización de agua (fig. 1), fechados de forma preliminar entre finales del s. I y la primera mitad del s. III d.C. (Sotomayor 1966b). Aunque pronto, la datación propuesta quedaría circunscrita únicamente a los siglos I y II (Sotomayor 1966a, 371). La posible existencia, apuntada por los resultados obtenidos en la primera fase de los trabajos, de dependencias anexas al horno, motivó el desarrollo de una segunda campaña de excavaciones entre los días 19 de mayo y 4 de junio de 1965 (Sotomayor 1966c). Esta breve intervención permitió sacar a la luz algunas de las estancias (fig. 2), integradas en los que recientemente han sido definidos como ámbitos 1 y 3 del conjunto alfarero (Sánchez y Bustamante e.p.).

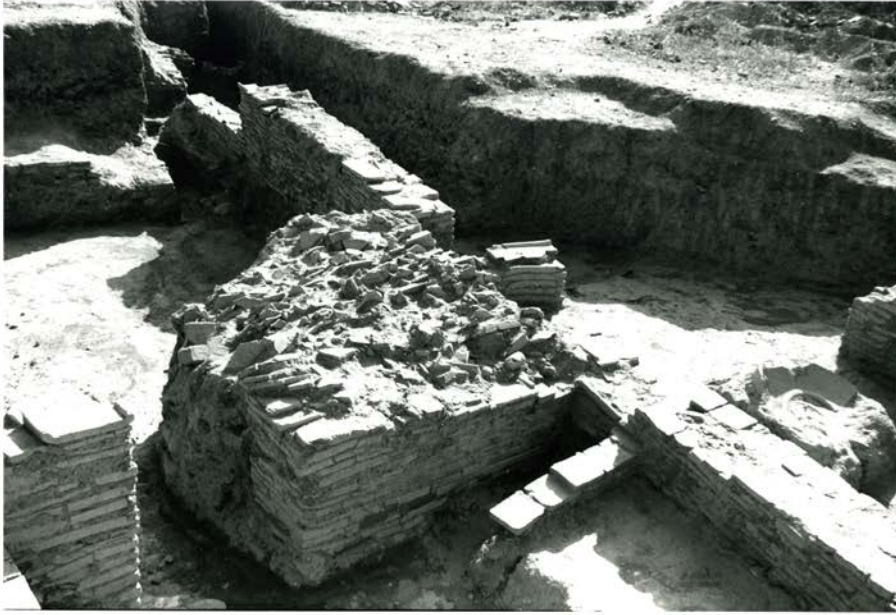
Fig. 2. Campaña de excavaciones de 1965. Arriba: trabajos de excavación (fotografía M. Sotomayor). Abajo: plano de la excavación al terminar la intervención (Sotomayor 1966c, fig. 1).

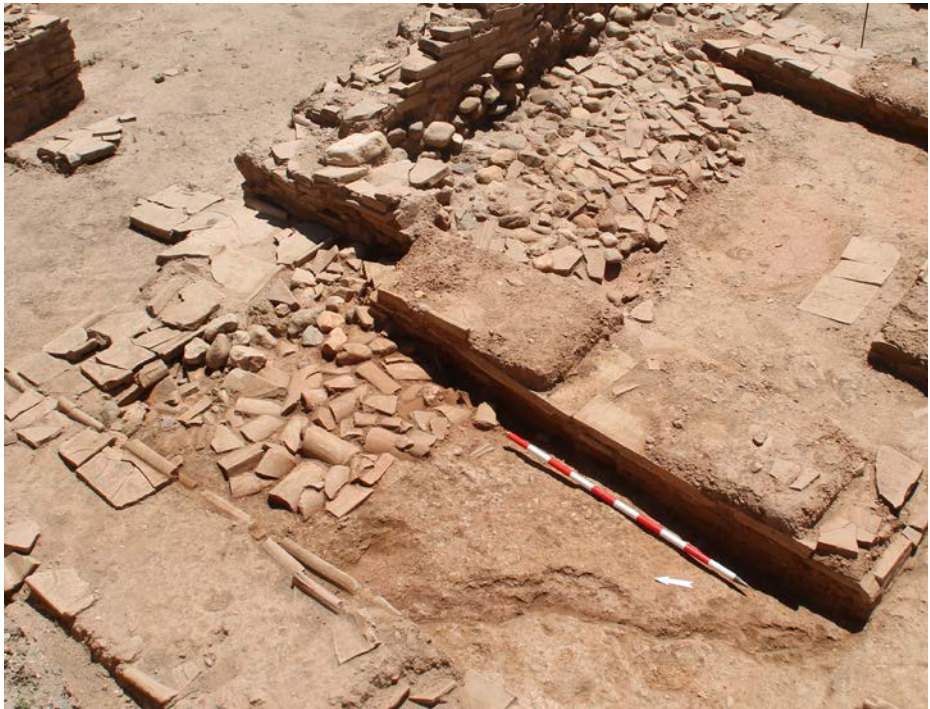
Fig. 7. Sector 706 durante la campaña de 2018.

Más complejos resultan los resultados arrojados por la excavación de lo que Sotomayor denominó sector 706 (fig. 7). Aquí las excavaciones de los últimos años han evidenciado la existencia de un gran número de estructuras pertenecientes a, al menos, cuatro fases constructivas diferentes. Una circunstancia que no debe extrañar en un enclave de estas características, y que no implicó necesariamente el transcurso de un largo espacio de tiempo. Como evidencian los muros y pavimentos documentados en este sector, en el taller alfarero de Cartuja se construyó reciclando materiales producidos en el propio alfar. Ladrillos, tejas y cerámicas, en ocasiones en perfecto estado y en otras defectuosos (rotos o deformados), eran empleados para la construcción. El empleo de materiales que en origen no estuvieron pensados para ese fin – *tegulae* para construir muros, *imbrices* (tejas curvas) para hacer pavimentos -, parece indicar que no se trataba de estructuras en las que se persiguiera una gran perdurabilidad. Probablemente se trataba

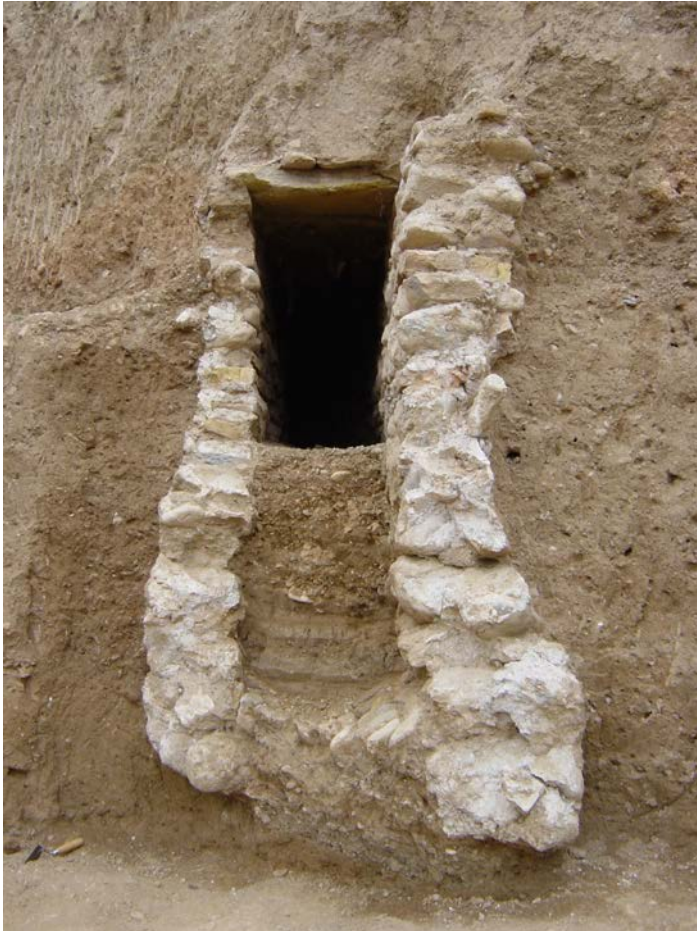
Fig. 2. Acequia seccionada.

En un lateral encontramos una acequia enterrada y seccionada (fig. 2) que creemos era el ramal principal. Su recorrido debía llegar a alguna estructura hidráulica que no hemos podido identificar y que bifurcaría el caudal en dos ramales, uno tendría como punto de destino un estanque y un pequeño aliviadero, siendo el segundo la continuación del canal en una dirección que se perdería por debajo del aulario de la Facultad de Ciencias de la Educación, construido en la década de los años 80 del siglo XX y que según nos consta tuvo seguimiento arqueológico, información que no hemos podido corroborar, al no encontrarse en el archivo de la Delegación de Cultura de Granada el expediente con los resultados que pudo deparar el informe que del solar debió hacerse tras el fin de la intervención.

El tramo de acequia que queda enterrado y que está orientado hacia el lugar de captación de aguas pasa por debajo del edificio lindante, un instituto que se ubica en la parcela contigua al yacimiento y del que desconocemos si tuvo seguimiento arqueológico durante su construcción, lo que sí que sabemos es que continúa la conducción por su solar durante 13'70 m para luego estar cortada por un tubo de hormigón que la atraviesa y que parece un desagüe.

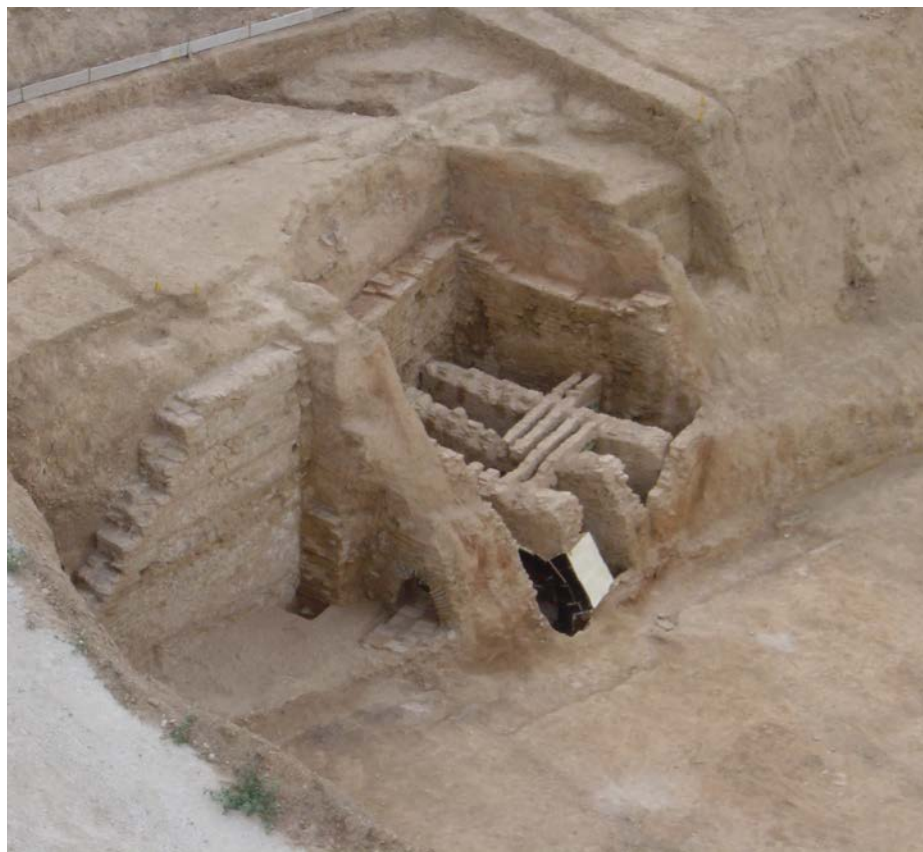
Fig. 3. Vista lateral del horno.

La estructura del horno, presentaba un importante estado de degradación, a causa del uso intensivo que tuvo durante el tiempo que se utilizó, a lo que debemos sumar el cambio ambiental que sufrió cuando ya se excavó por completo, quedando liberados todos sus elementos, a la vez que expuestos a un nuevo medio.

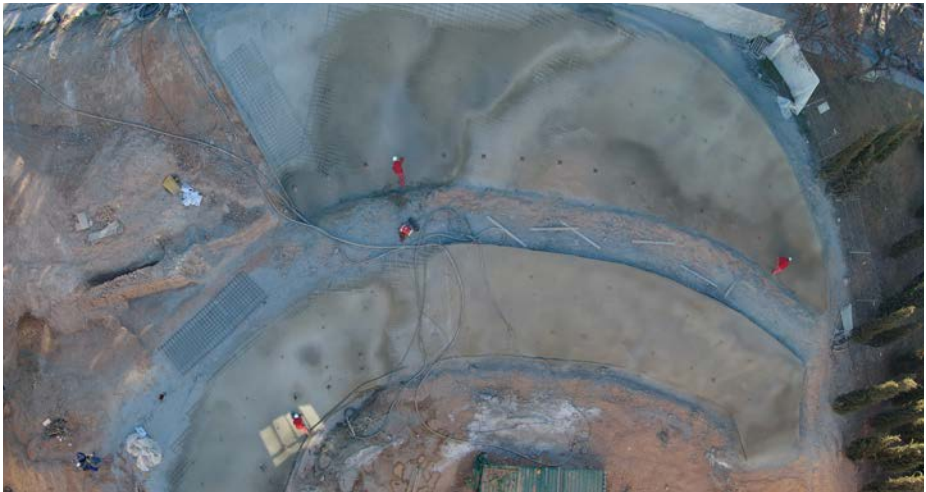
**Fig. 10.** Vista de los trabajos de construcción de la berma y muro de contención localizado.

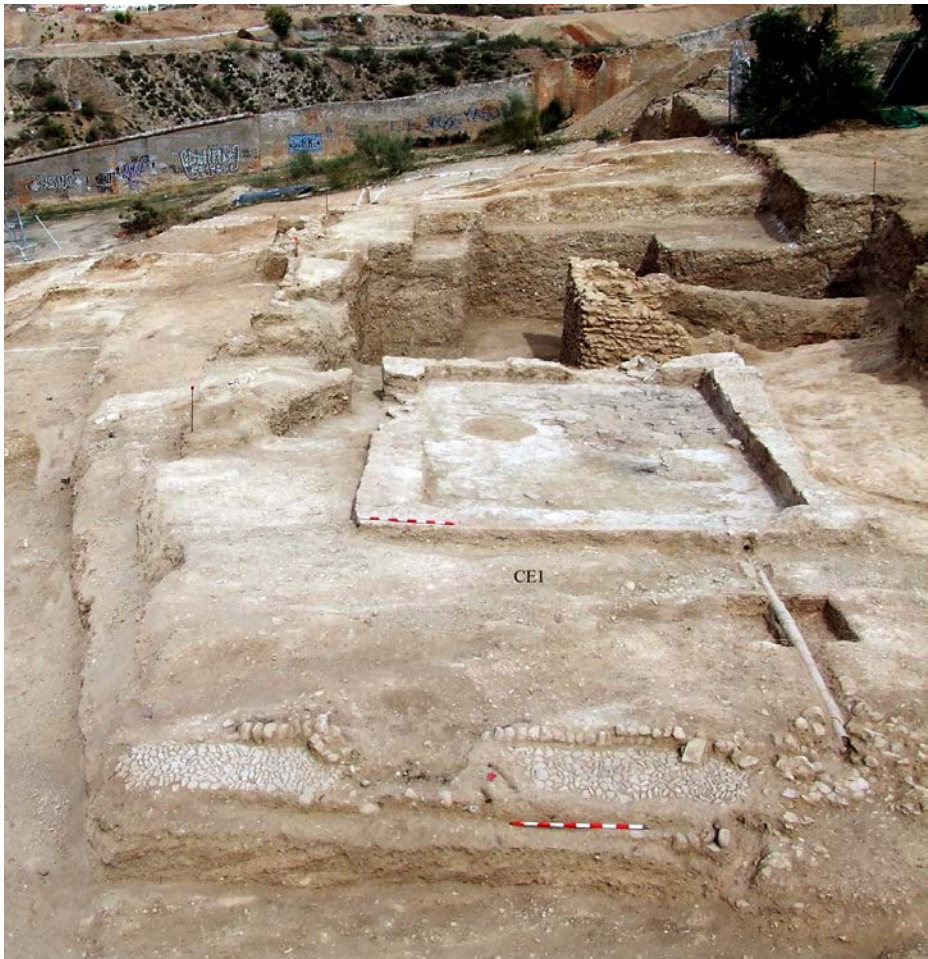
Fig. 7. Perspectiva desde el sur del complejo hidráulico nazarí de la T1 (CE1), y del camino moderno CE4 en proceso de excavación.

hidráulico de la T1 (CE1), integrado por un pozo/cisterna<sup>1</sup>, alberca, y canalización empedrada de salida (fig. 7), y una primera edificación correspondiente al CE2 de la que únicamente se conservaban dos muros de tapial. Para ambos complejos se estimó una datación laxa entre los ss. XIV-XV a partir del material cerámico recuperado en contextos de desecho secundarios, pues no se disponía de material diagnóstico asociado a las fases constructivas. No obstante, una reciente revisión aun inédita de estos contextos cerámicos, especialmente del vertedero que colmataba unas fosas producidas probablemente por escapes de la alberca (UEN 81, fig. 5), replantea la cronología de esta fase entre la segunda mitad del s. XIII y comienzos del XV. En una segunda fase se mantiene el complejo hidráulico y se crean la acequia de la T2 (E6, fig. 5) y una segunda edificación doméstica del CE-2 que reutiliza uno de los muros de tapial de la anterior. Los materiales cerámicos recogidos en los niveles constructivos y de abandono posibilitaron ajustar la cronología de estas estructuras en los últimos momentos de la etapa nazarí, con proyección durante la etapa morisca.

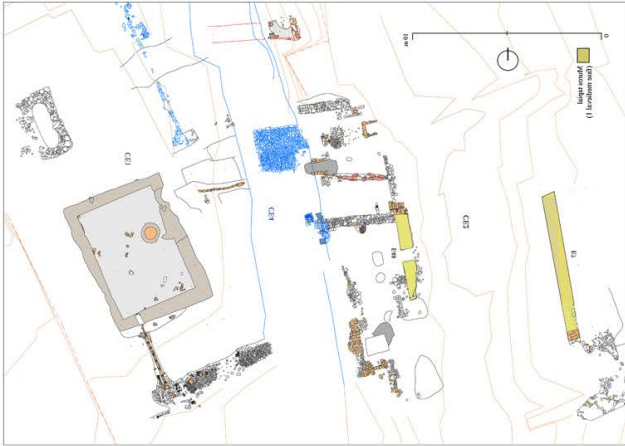
Fig. 8. Planta final de la fase tarde nazarí – morisca del CE2. A la izquierda se indican en color amarillo los muros de tapial E7 y E48 que integran la fase inicial nazarí del mismo complejo.

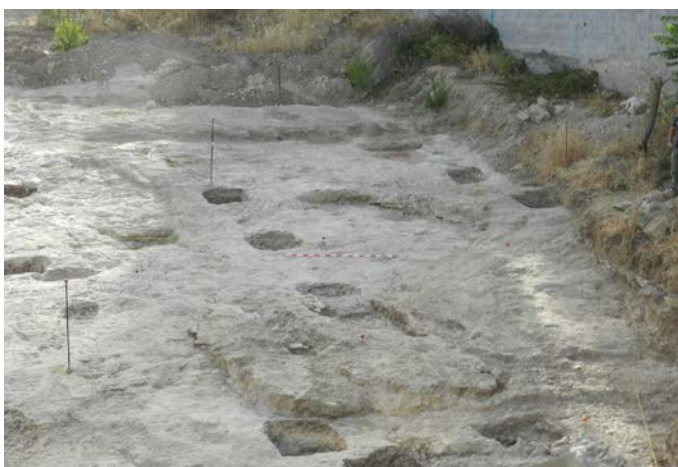
**Fig. 5.** Fosas de diferente génesis y etapa histórica, recortadas en la roca natural, en Zona Ampliación.

la parte más alta del solar, donde se había conservado algo más de 1'20 m de altura). Tanto es así, que en amplias zonas se alcanzó dicho sustrato natural sólo mediante el desbroce del terreno con maquinaria pesada que tuvo lugar durante el control de movimientos de tierra autorizado inicialmente, y que dio lugar a esta segunda intervención mediante sondeos y en extensión (fig. 4). Por ello, las escasas estructuras positivas identificadas, atendiendo a las dimensiones del solar excavado, se encontraban a nivel de cimientos y muy deterioradas, con escasa documentación de pavimentos. No obstante, destacó la aparición de numerosas estructuras negativas (pozos, fosas, silos, cubetas, hoyos de árbol...), excavados en la roca natural, de diversa datación (fig. 5).

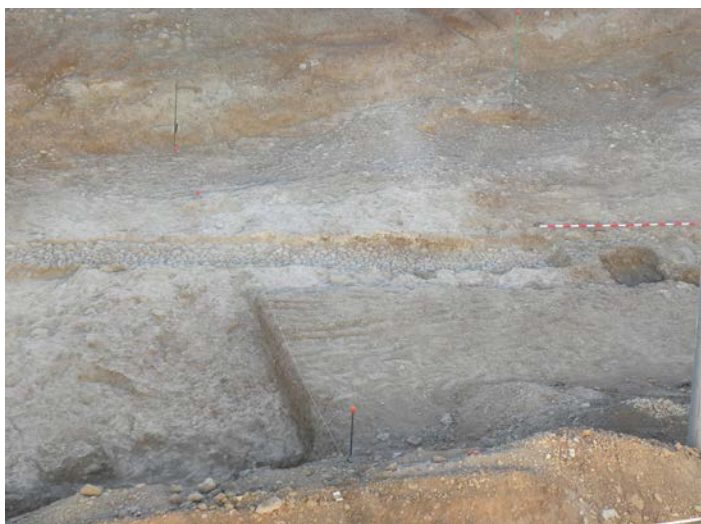
Fig. 6. Tramo de la acequia iberorromana, recortada en la roca y con fondo empedrado.

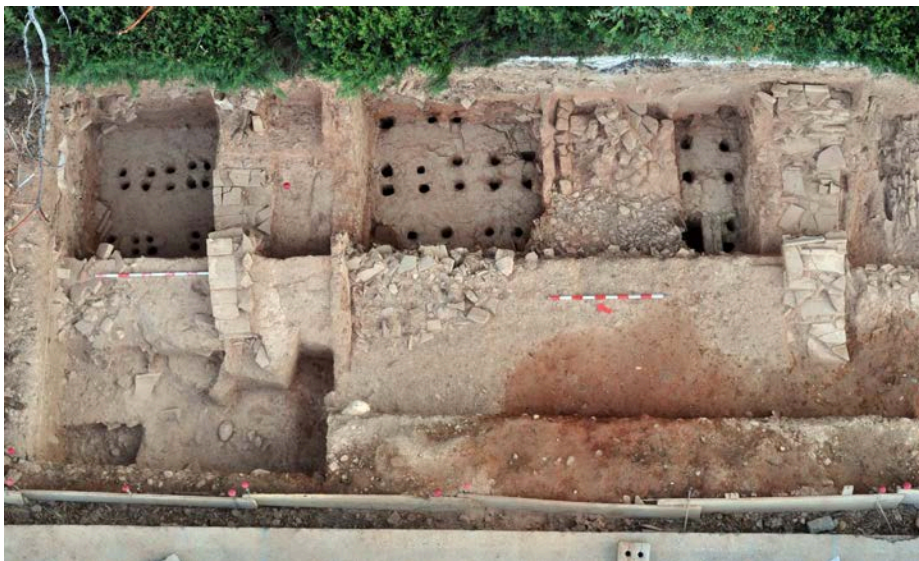
Fig. 4. Vista cenital de los hornos D3 y D4 del Área 53.000.

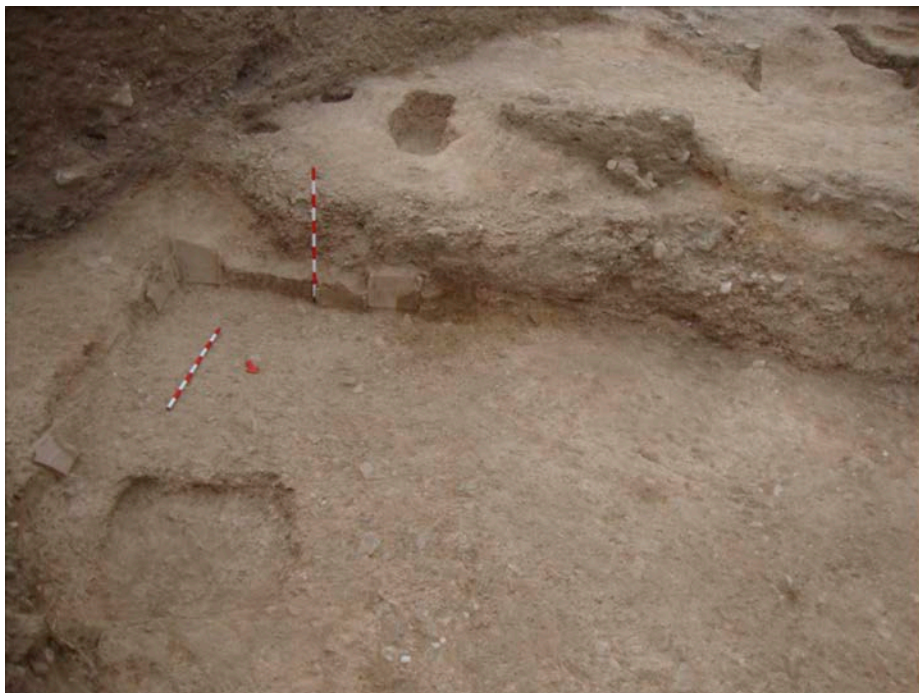
Fig. 5. Vista detalle de la esquina oeste de la pileta romana del Área 12.000 (Zona 1).

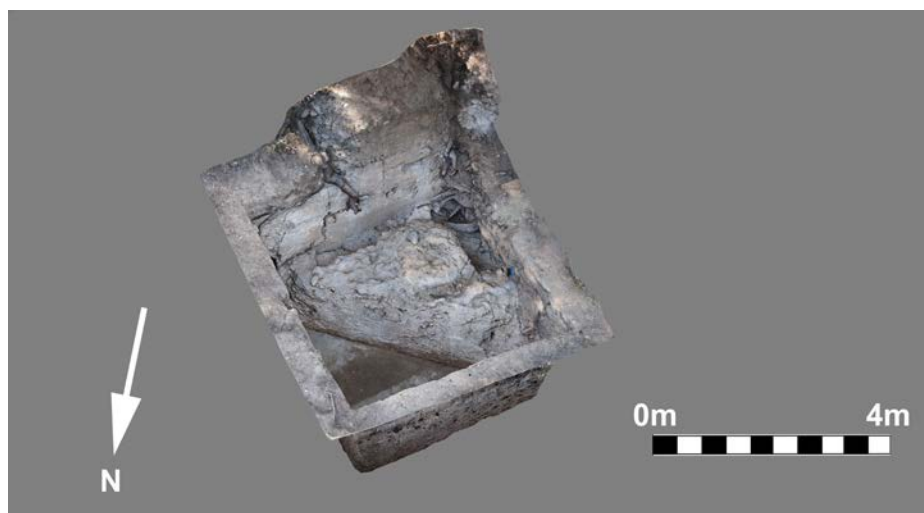
Fig. 2. Fotogrametría del sondeo 1000, vista desde el noreste. Realizada por Teresa Koffler Urbano.

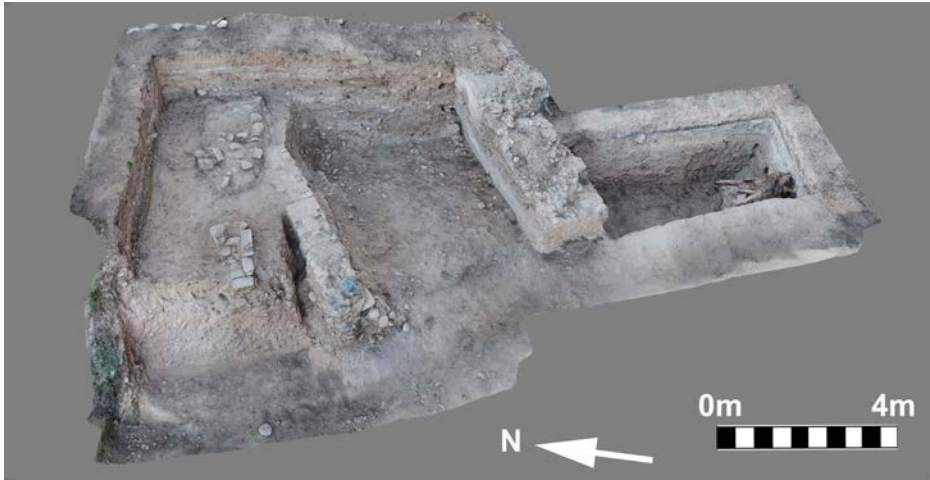
Fig. 4. Fotogrametría del estado del sondeo 3000 a fecha de mayo de 2019, vista desde el oeste. Realizada por Teresa Koffler Urbano.

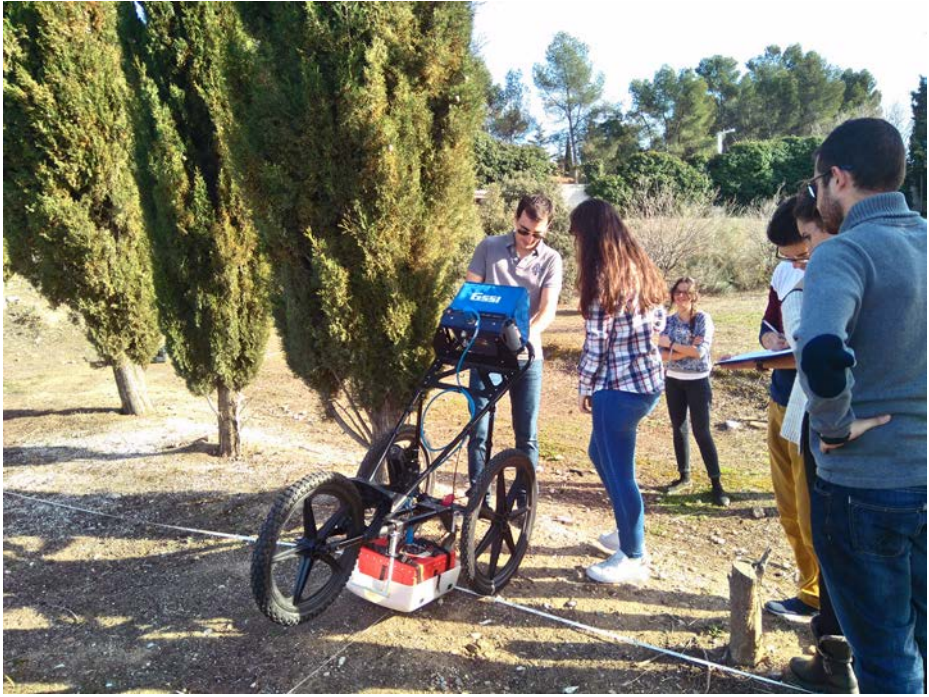
**Fig. 3.** (a) Práctica de georradar en el Alfar Romano. Se inyectan ondas electromagnéticas en el subsuelo y se reciben las reflexiones producidas en los distintos materiales. El modelo resultante es una imagen de los cuerpos reflectantes soterrados.

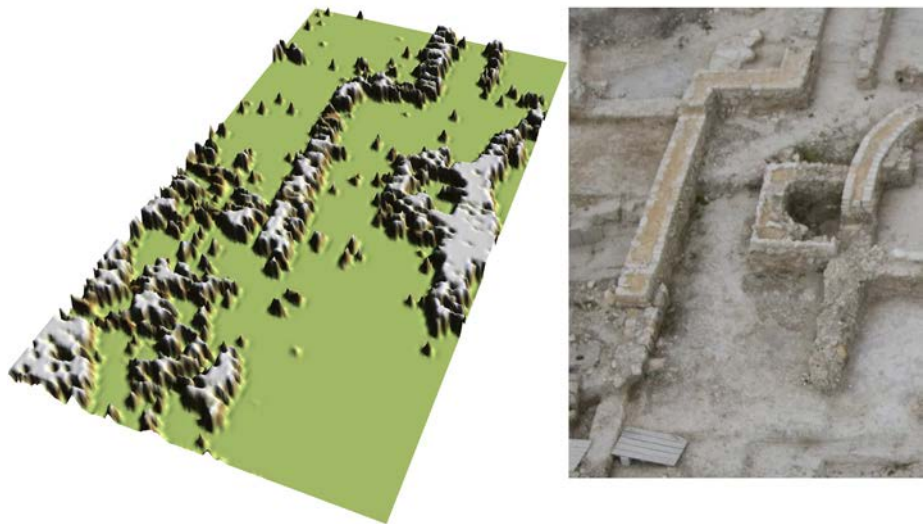
**Fig. 3.** (b) Modelo georrádar 3D y su posterior excavación (Villa Romana de Fuente Álamo, Córdoba).

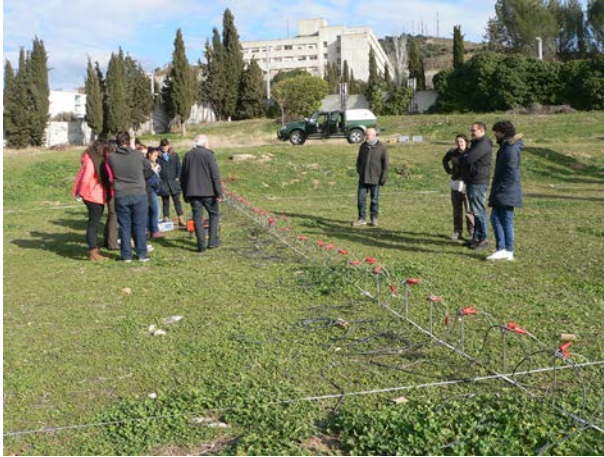
**Fig. 4.** Etapas de una actuación geofísica: (a) Adquisición de datos de tomografía eléctrica 2.5D en el Alfar Romano. Se inyecta corriente al subsuelo y se miden las diferencias de potencial.

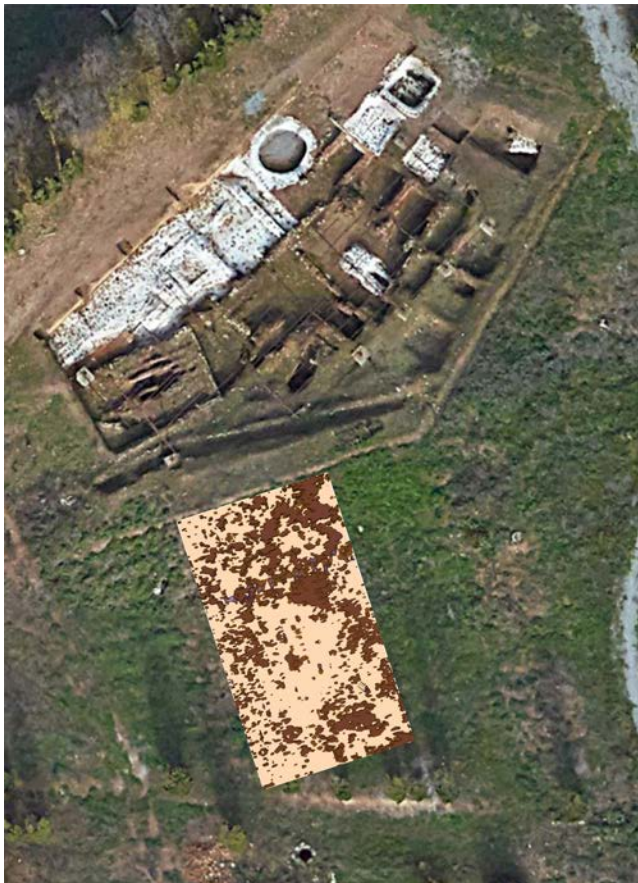
**Fig. 5.** Vista general del Alfár Romano donde se muestra el modelo georradar obtenido, que permite ver estructuras poco profundas en la esquina superior derecha.
